UNIVERSIDAD CÉSAR VALLEJO

**“Evaluación de la estabilidad del talud de corte ejecutado en
la carretera nacional PE-38A km 33+500 departamento de
Puno –2021”**

TESIS PARA OBTENER EL TITULO PROFESIONAL DE INGENIERO CIVIL

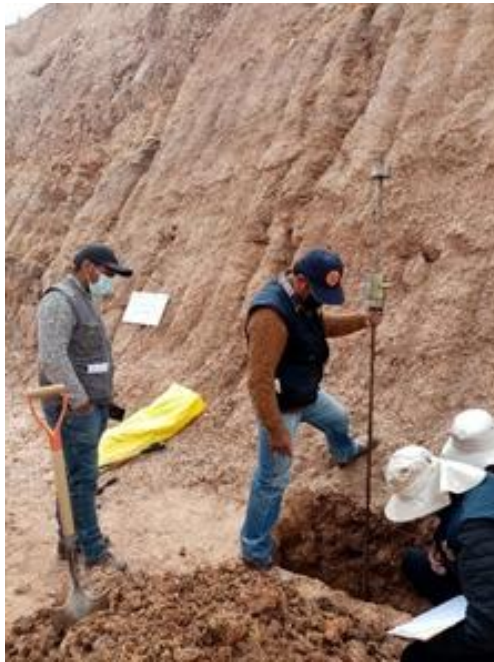
En la siguiente figura se puede divisar que se están realizando las calicatas.

Figura 2: Excavación de la calicata (C-1).

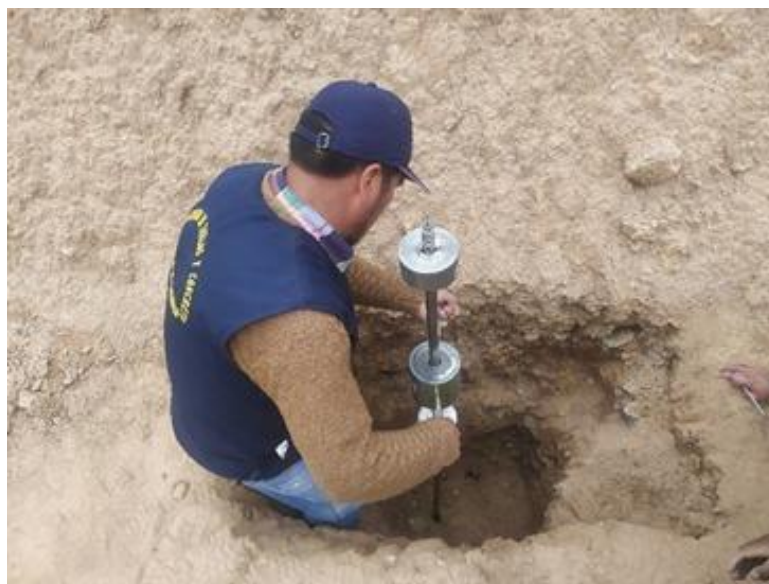
Este ensayo se lleva a cabo por lo general desde el área del terreno, consiste en realizar el hincado seguido, en tramos de 10cm. De una punta en forma cónica teniendo un ángulo de 90° y un área transversal de 10cm^2 usando la energía del martillo el cual tiene un peso de 10kg que cae libremente de una altura de 50cm, asimismo el ensayo nos ayuda a tener un registro seguido de la resistencia a la penetración que posee el terreno; para realizarlo primeramente el equipo debe posicionarse de manera vertical para así prevenir que no haya desplazamientos durante el hincado que rebase el 2%. Cuando existen suelos complicados, se logra aceptar hasta 5% de desviación mismo que debe ser registrado (Flores W. y Chávez, J., 2020).

Figura 3: Ensayo DPL – C1.

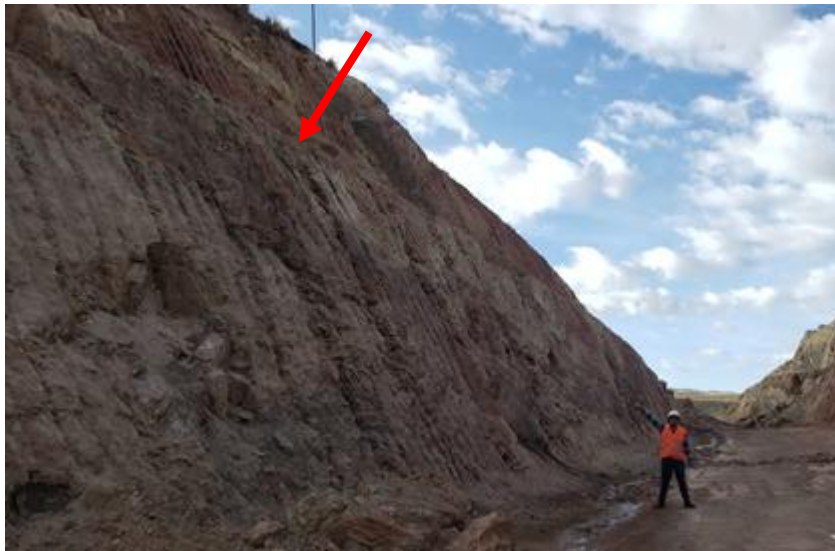
Figura 8: *Banquetas en el talud de estudio.*

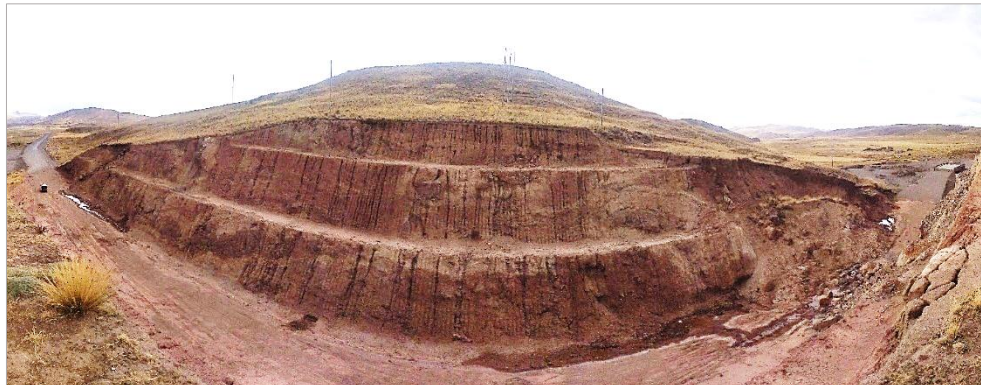
Figura 14: *Vista del Talud de Corte del km 33+400 al km 33+620 (M.I.)*

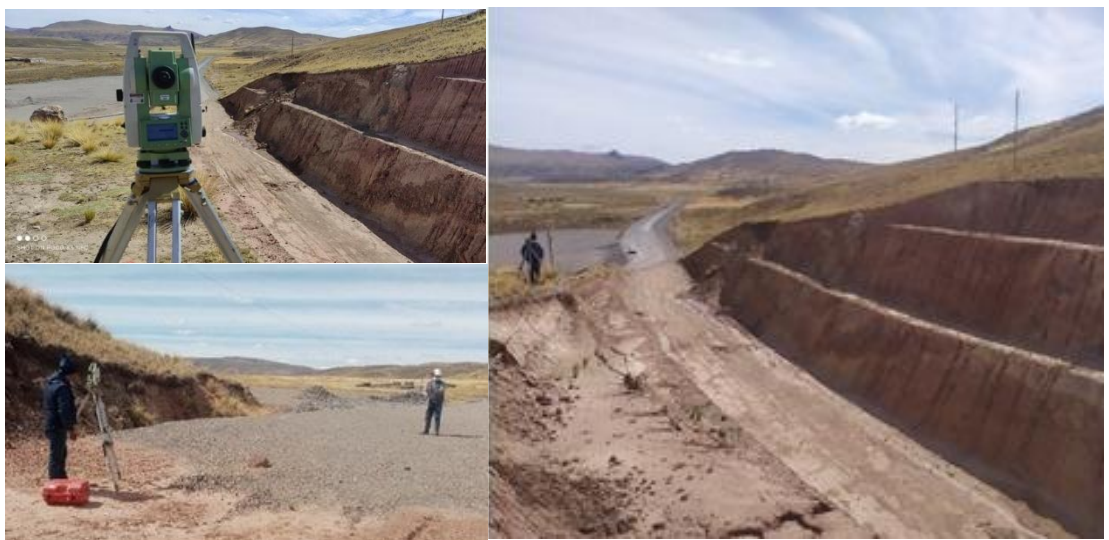
Figura 16: Levantamiento topográfico con Estación Total, sector km 33+500.

El Levantamiento topográfico se realizó a lo largo del tramo de interés en aproximadamente 250m en una franja de 50m, para así establecer las características geométricas que posee dicho talud de corte sobre todo en el margen izquierdo, los cuales se muestran en la siguiente tabla:

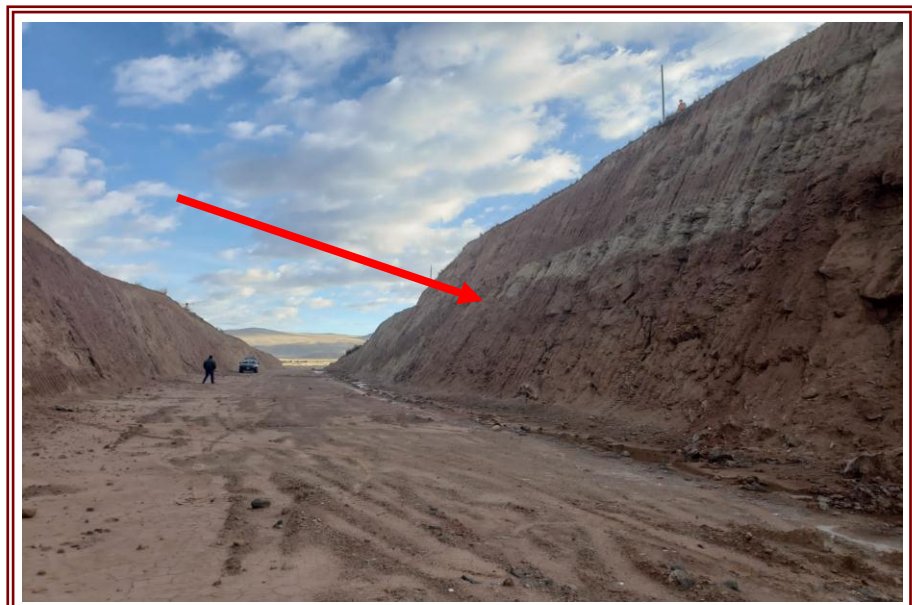
VISTA 01: Se puede ver el talud de corte de estudio (margen izquierdo) ubicado el km 33+500.

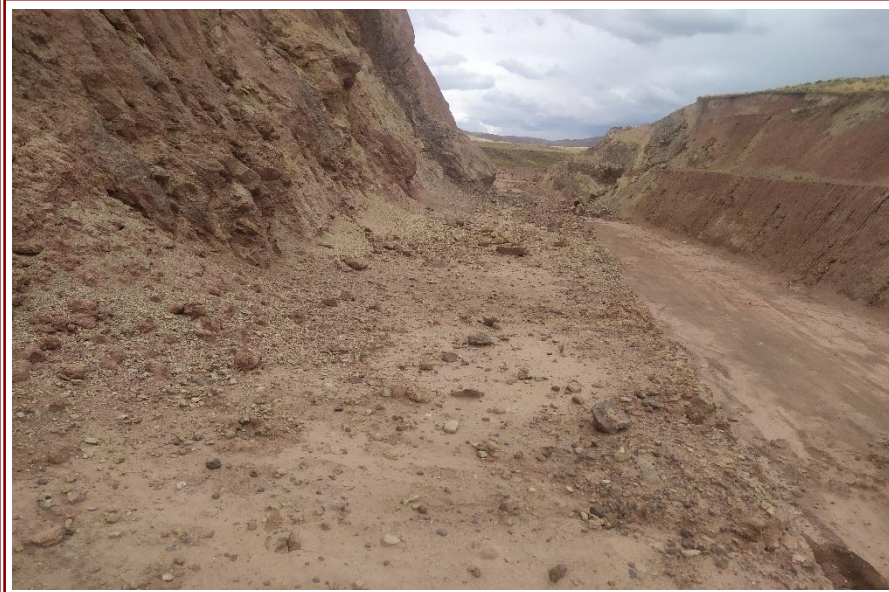
VISTA 05: Se puede ver la primera banqueta del talud de corte (margen izquierdo).

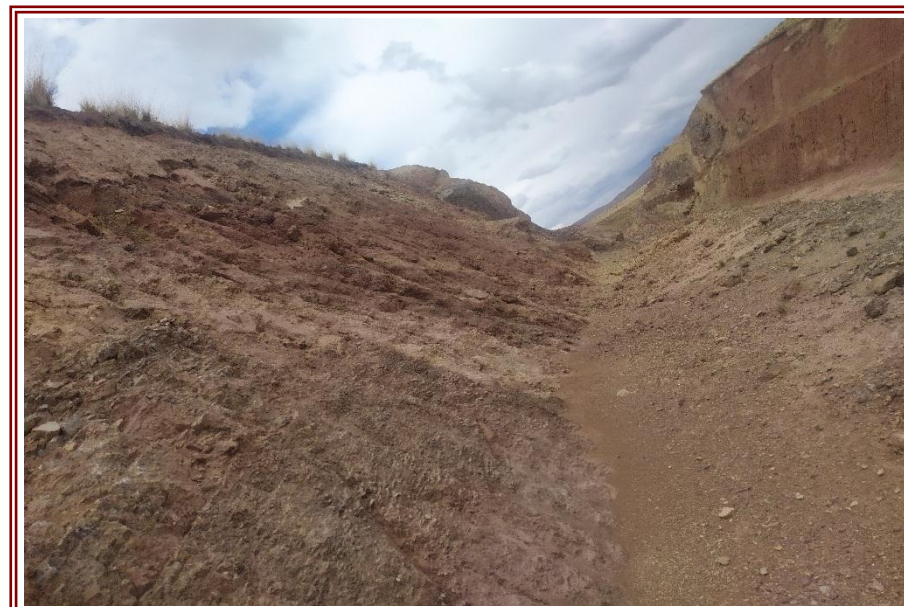
VISTA 06: Se puede ver la segunda banqueta del talud de corte (margen izquierdo).

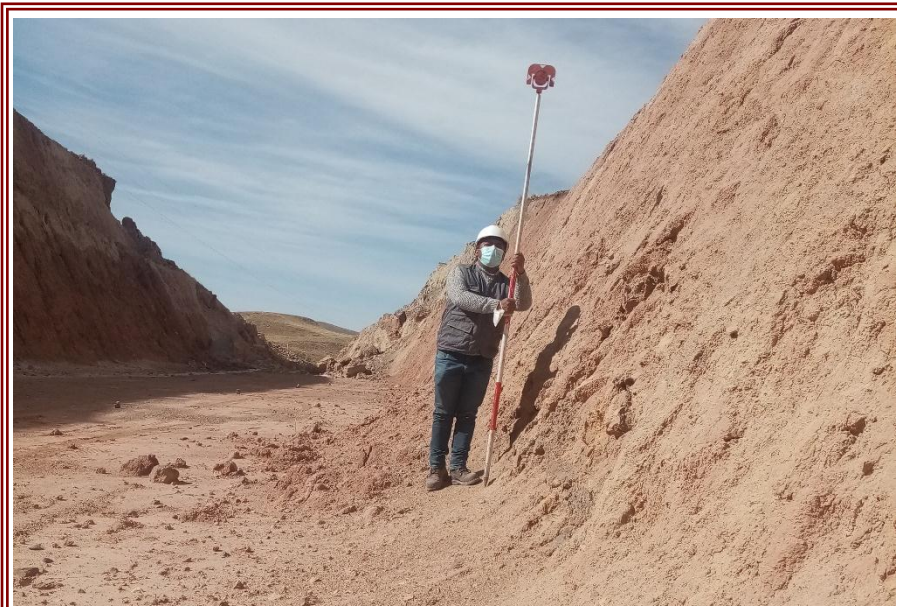
VISTA 09: Se puede ver la obtención de un punto con el prisma elevado a 2.50m. para facilitar la visión de la estación total.

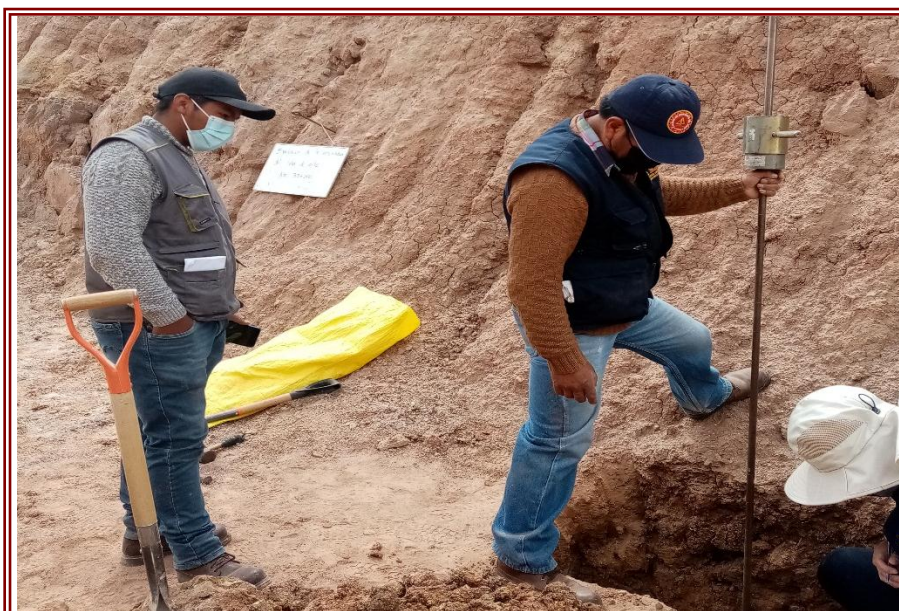
VISTA 14: Se puede ver el ejecución del ensayo DPL en la calicata (C-1) al pie del talud de corte.

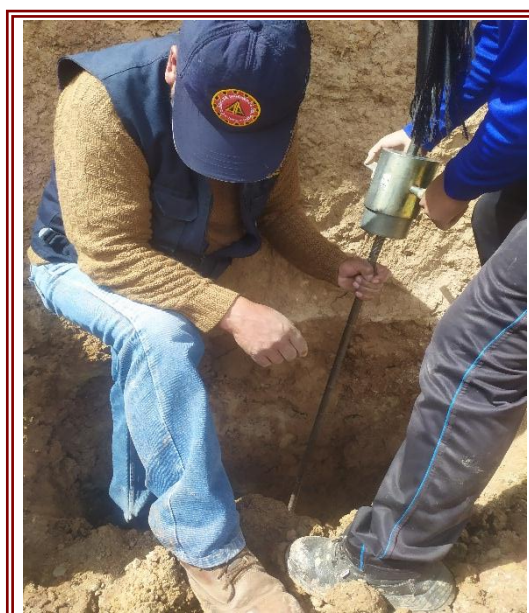
VISTA 16: Se puede ver que la ejecución del ensayo DPL en la calicata (C-2).
